AMOS

Terminus Amos Inc.
132, 10^e Avenue Ouest
Amos (Québec)
J9T 1W8

Personne ressource : Jacques Turpin
Date de la visite : 19 mars 2003
Téléphone : (819) 732-2821

CONSTAT 2003

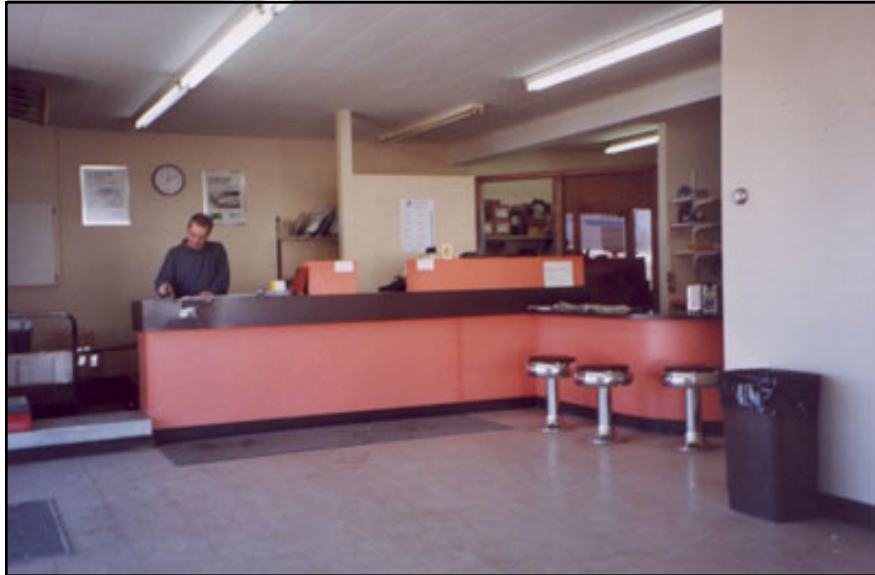
- Les services publics sont situés sur un seul niveau.
- La fente à monnaie du téléphone public est située à une hauteur supérieure à 120 cm.
- Le comptoir de billetterie a une hauteur supérieure à 90 cm et n'a pas de dégagement en dessous.
- Les services et les aménagements dédiés aux personnes handicapées sont bien identifiés.

Une partie du comptoir doit être abaissée avec un dégagement en dessous.

Pour être accessible, une section du comptoir de la billetterie doit être abaissée à une hauteur maximale de 85,5 cm afin qu'une personne en fauteuil roulant puisse voir son interlocuteur et vice versa. Cette partie doit avoir un dégagement minimal de 68,5 cm, une largeur de 76 cm et une profondeur de 48,5 cm pour qu'une personne en fauteuil roulant puisse glisser ses jambes en dessous.

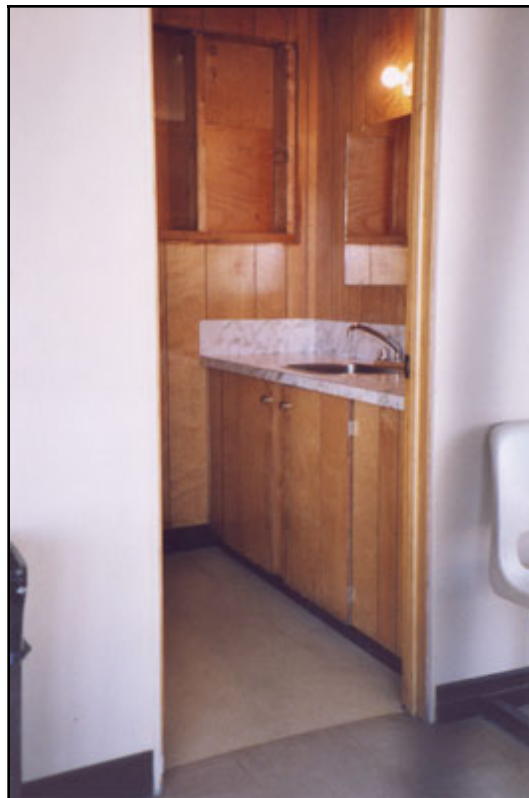
- Le cabinet privé mixte nécessite une clé disponible au comptoir.
- La largeur libre de la porte est de 66 cm.
- La robinetterie n'est pas de type « levier » et la poignée de porte n'est pas de type « bec-de-cane ».
- La base du miroir est située à plus d'un mètre du sol.
- Espace de manœuvre de 158 cm x 168 cm.
- La zone de transfert est adéquate, mais il n'y a pas de barre d'appui.
- Il n'y a pas de dégagement sous le lavabo.
- Séchoirs et distributeurs à une hauteur de plus de 120 cm.

Le comptoir du lavabo doit avoir un dégagement en dessous.

Pour faciliter l'accès aux personnes en fauteuil roulant, le comptoir du lavabo doit être abaissé à 87 cm du sol, avec une profondeur maximale de 60 cm pour que les personnes puissent atteindre les robinets. Le dégagement minimal sous le lavabo doit être de 68,5 cm. La tuyauterie en dessous devrait être recouverte d'un matériau isolant pour éviter les brûlures ou les blessures aux jambes, ou elle peut être installée le long du mur.

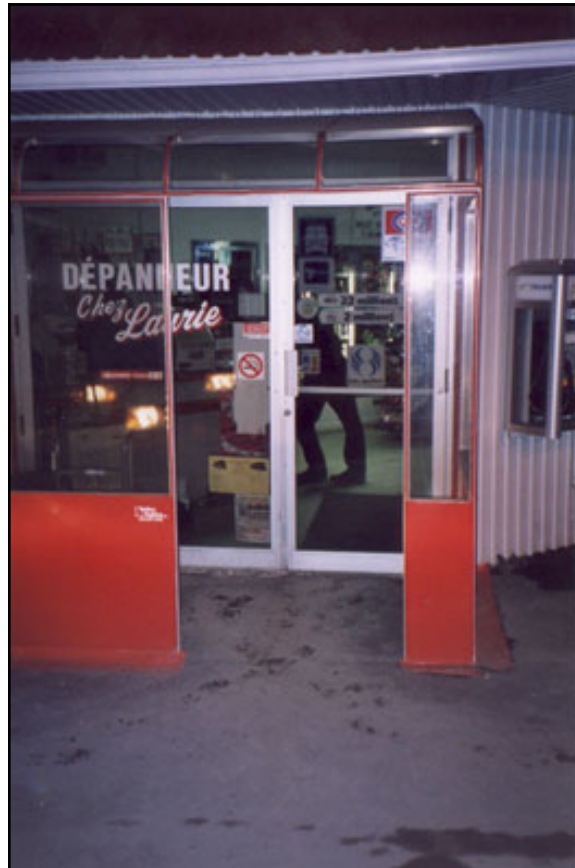
- L'entrée accessible correspond à l'entrée principale.
- La porte est protégée des rigueurs de l'hiver par un abri temporaire qui délimite un vestibule de 110 cm par 190 cm.

L'abri temporaire réduit l'espace de manœuvre devant la porte.

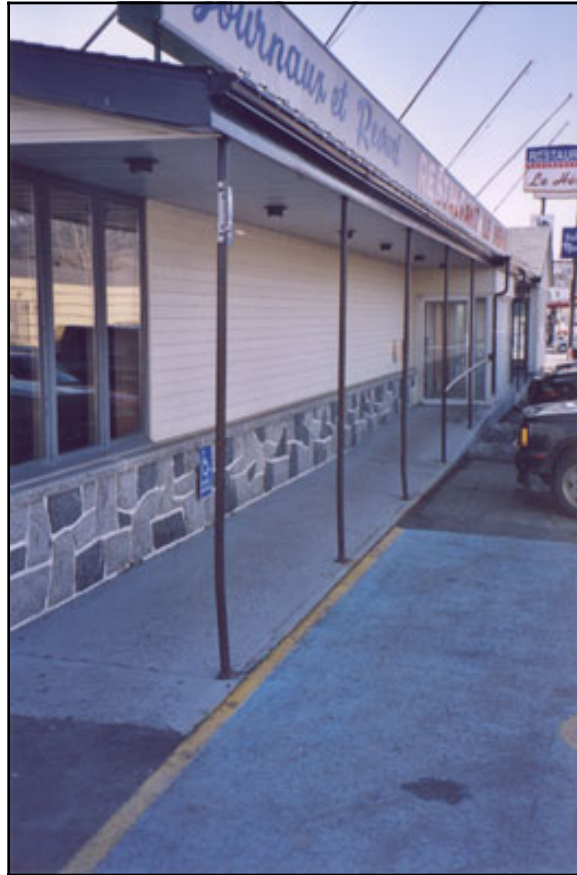
- L'entrée accessible correspond à l'entrée principale.
- Il y a une rampe en pente douce, mais l'aire de manœuvre devant la porte est insuffisante.

L'aire de manœuvre devant la porte est insuffisante.

La rampe devrait avoir un palier de 1,5 m x 2,4 m afin qu'une personne en fauteuil roulant puisse ouvrir la porte sans difficulté.

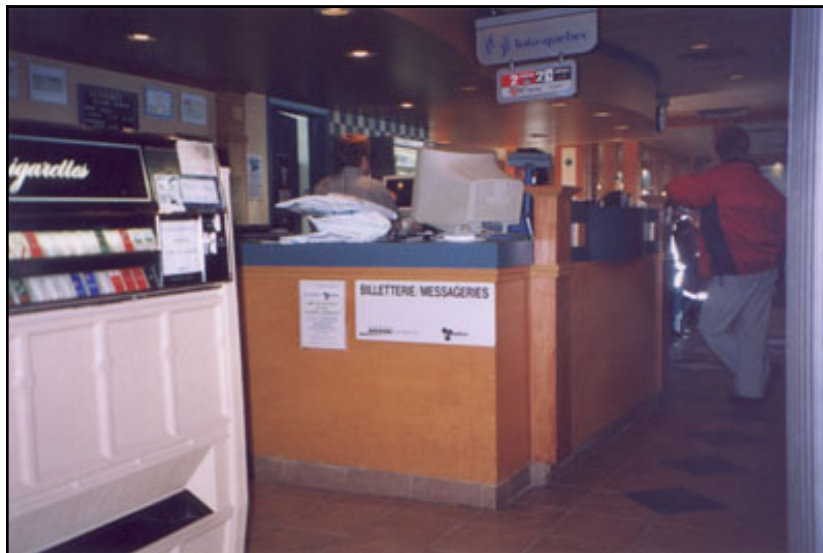
- Les services publics sont situés sur un seul niveau.
- La fente à monnaie du téléphone public est située à une hauteur supérieure à 120 cm.
- Les services et les aménagements dédiés aux personnes handicapées sont bien identifiés.
- Le comptoir de billetterie a une hauteur supérieure à 90 cm et n'a pas de dégagement en dessous.

Une partie du comptoir doit être abaissée avec un dégagement en dessous.

Pour être accessible, une section du comptoir de la billetterie doit être abaissé à une hauteur maximale de 85,5 cm afin qu'une personne en fauteuil roulant puisse voir son interlocuteur et vice versa. Cette partie doit avoir un dégagement minimal de 68,5 cm, une largeur de 76 cm et une profondeur de 48,5 cm pour qu'une personne en fauteuil roulant puisse glisser ses jambes en dessous.

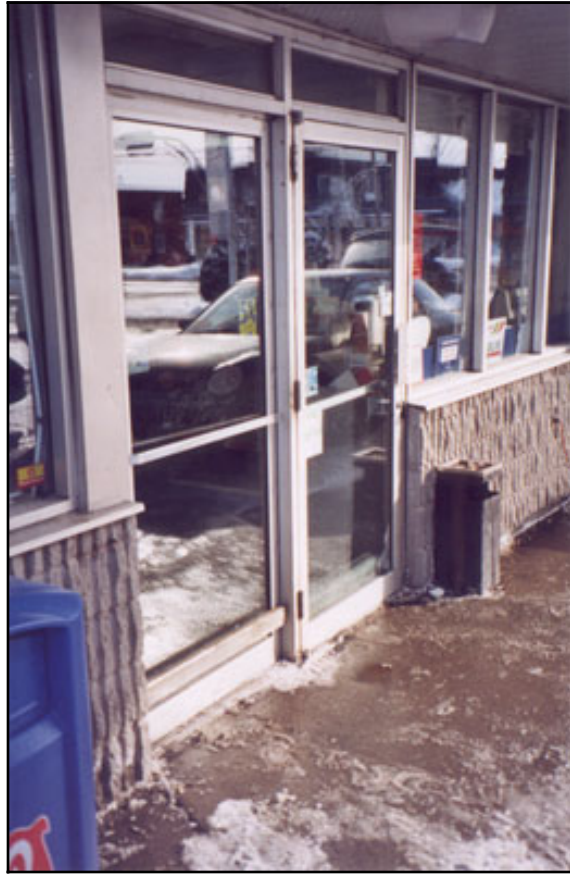
- L'entrée principale correspond à l'entrée accessible.
- La surface plane devant la porte est trop étroite.
- Seuil de 3 cm.

L'aire de manœuvre devant la porte est insuffisante.

L'aire de manœuvre devant toute porte doit avoir une surface de niveau de 1,5 m x 2,4 m afin qu'une personne en fauteuil roulant puisse ouvrir la porte sans difficulté. Le seuil de porte devrait être diminué à 1,3 cm et des biseaux devraient être installés de chaque côté de la porte afin d'en faciliter le passage.

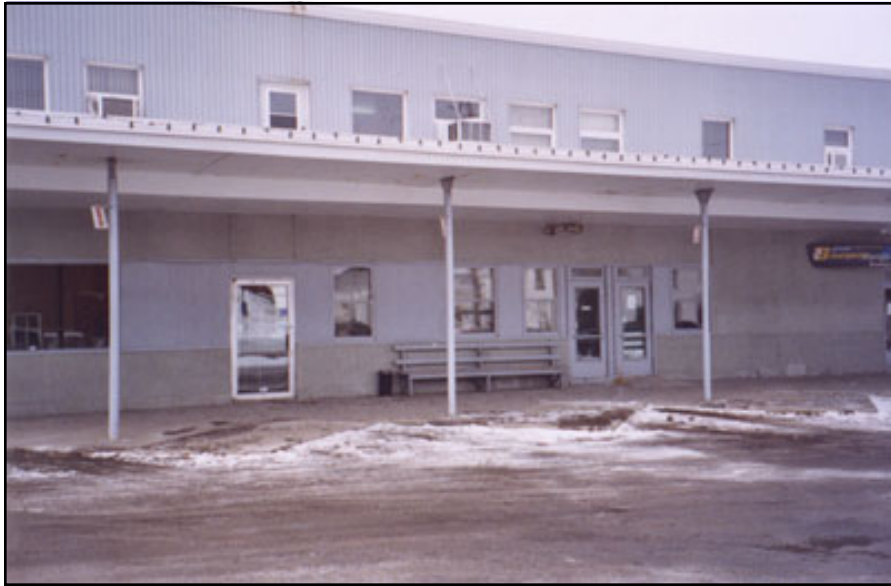
- L'entrée accessible correspond à l'entrée secondaire située sur le quai d'embarquement.
- Le seuil de la porte est en biseau.
- La porte ouvre sur une rampe intérieure dont la pente est adéquate.

L'entrée accessible correspond à l'entrée secondaire située sur le quai d'embarquement.

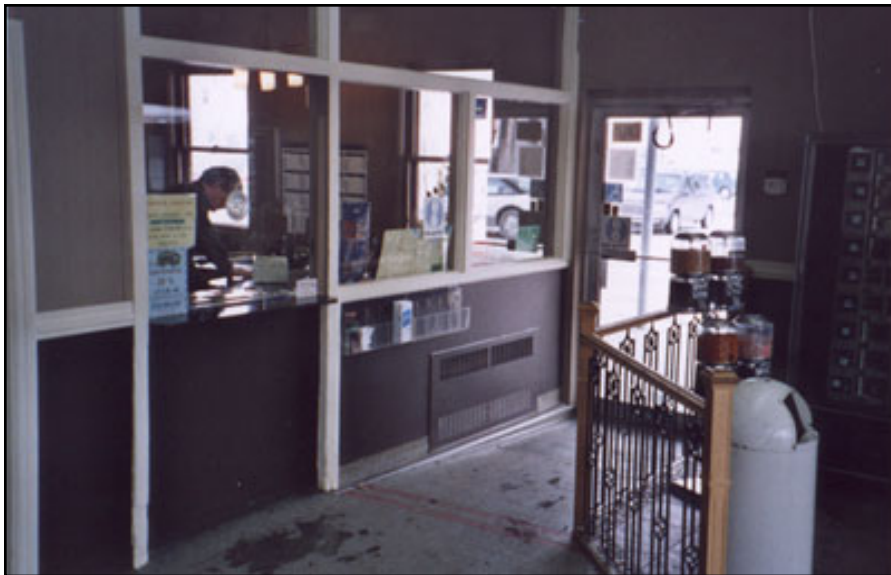
- Les services publics sont situés sur un seul niveau.
- La fente à monnaie du téléphone public est située à une hauteur supérieure à 120 cm.
- Les services et les aménagements dédiés aux personnes handicapées sont bien identifiés.
- Le comptoir de billetterie a une hauteur supérieure à 90 cm et n'a pas de dégagement en dessous.

Une partie du comptoir doit être abaissée avec un dégagement en dessous.

Pour être accessible, une section du comptoir de la billetterie doit être abaissée à une hauteur maximale de 85,5 cm afin qu'une personne en fauteuil roulant puisse voir son interlocuteur et vice versa. Cette partie doit avoir un dégagement minimal de 68,5 cm, une largeur de 76 cm et une profondeur de 48,5 cm pour qu'une personne en fauteuil roulant puisse glisser ses jambes en dessous.

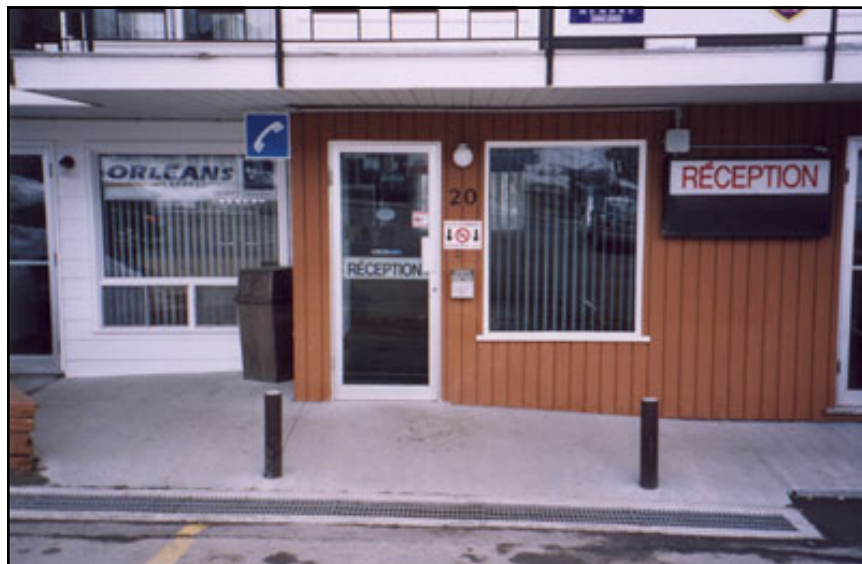
La porte d'entrée est trop étroite; elle devrait avoir une largeur libre de plus de 76 cm.

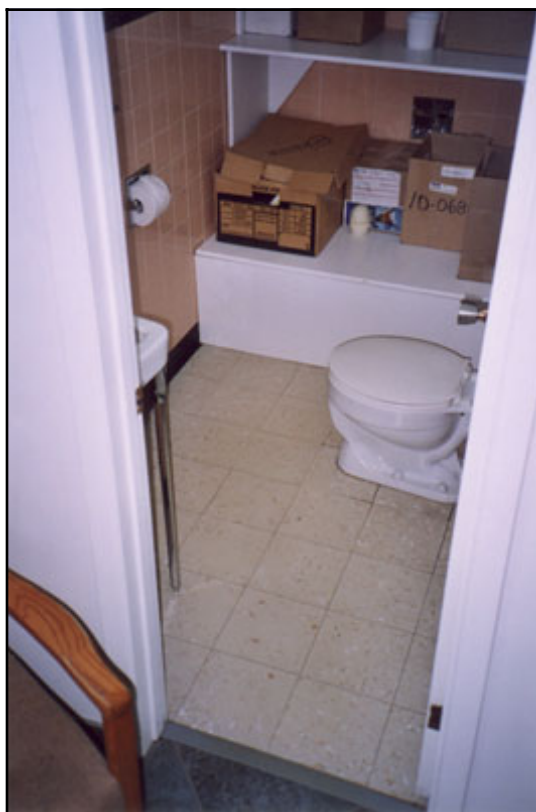
Le cabinet est inaccessible car il ne répond pas à plusieurs critères d'accessibilité.

La poignée de porte doit être de type « bec-de-cane ». La base du miroir doit être à une hauteur maximale de 90 cm. À défaut d'être plus bas, le miroir doit être incliné pour une meilleure vision. Pour une accessibilité universelle, les

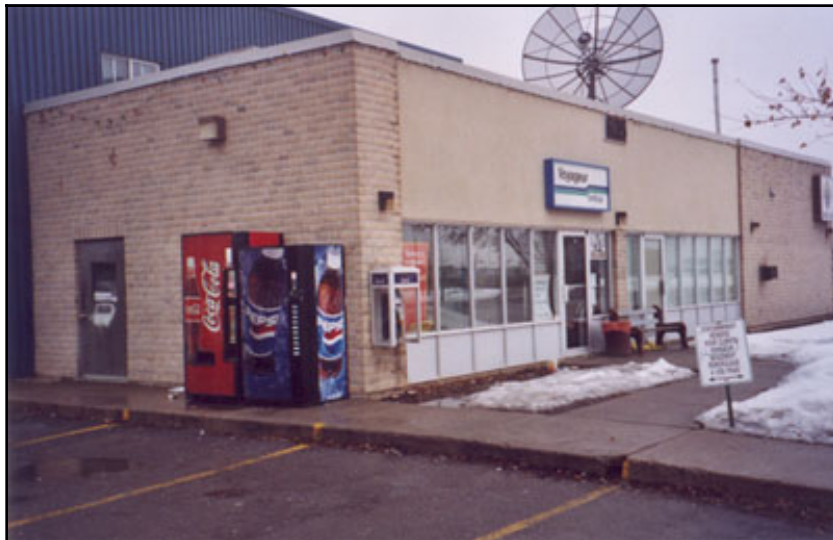
Le trottoir qui mène du stationnement à l'entrée est encombré par 2 machines distributrices.

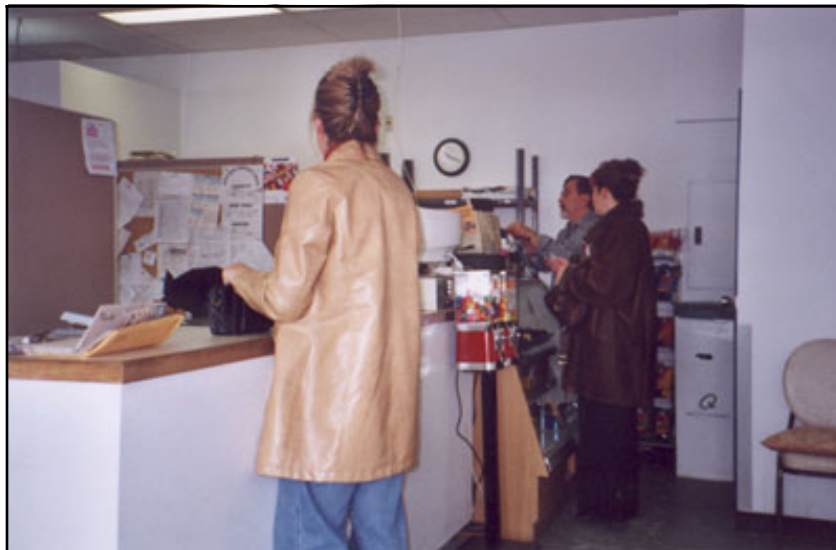
Une partie du comptoir doit être abaissée avec un dégagement en dessous.

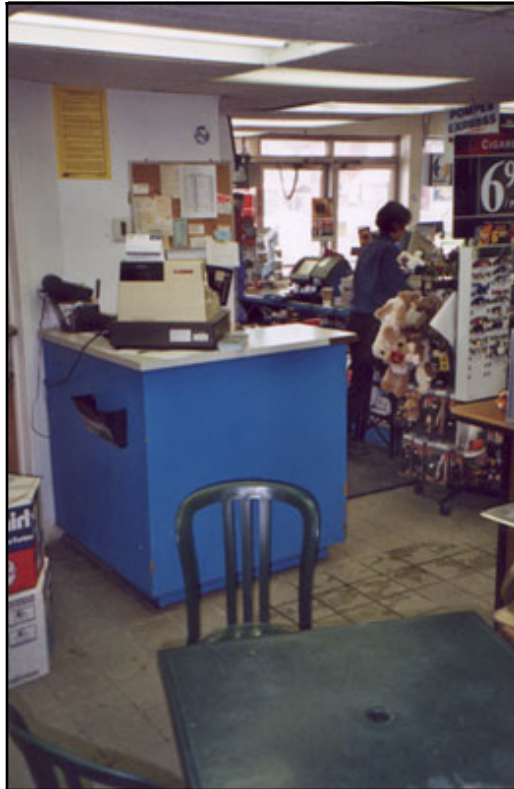
Une partie du comptoir doit être abaissée avec un dégagement en dessous.
